# Raportti

Mäntymäen koulun paloturvallisuustason kartoitus tulevia hankkeita varten

**Mäntymäen koulu**  
Mäntymäentie 2  
02700 Kauniainen

**PALO 20-160**

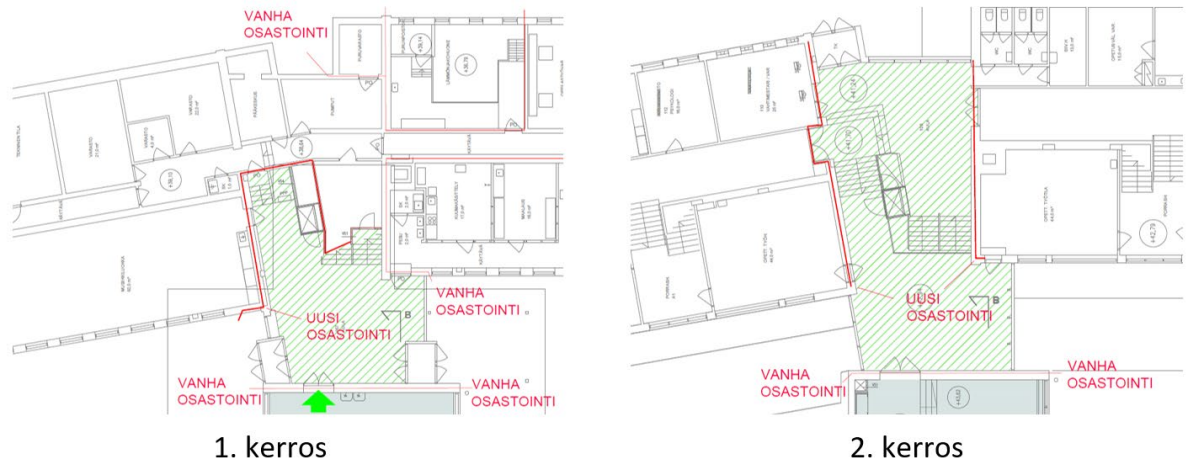
A-, B- ja C-osien yhteisaulan ja -portaan palo-osastointi parantaisi merkittävästi kohteen poistumisturvallisuutta. Vaikka matkat ovat lyhyitä, niin silti nykyisellään poistujien on mahdollista, ja jopa todennäköistä, poistua kyseisen aulan ja portaan kautta. Palo-osastoinnin voisi toteuttaa esimerkiksi kuvan 3.1 havainnollistamalla tavalla.

**Kuva 3.1 Ehdotus Mäntymäentien puoleisen aulaportaan osastoinnista**

Osastoivina rakenteina on mahdollista käyttää esimerkiksi palolasisiä avaran ja valoisan ympäristön ylläpitämiseksi.

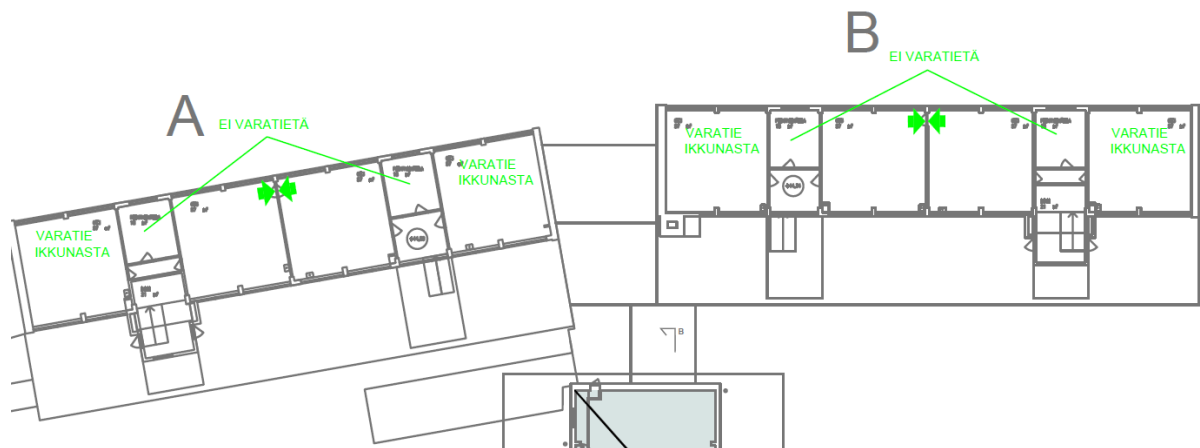
Poistumisreittien osalta puutteita oli A- ja B-osilla. Kolmannen kerroksen lopetustiloissa on kulku vain yhteen porraskäytävään, joka on osastoimaton avoporras koko rakennuksen läpi. Opetustiloista osassa on järjestetty varatie siten, että ei tarvitse kulkea porraskäytävän kautta. Pienimmät opetustilat kuitenkin ovat sellaiset, joista ei ole mahdollisuutta poistua mihinkään muualle, kuin porraskäytävään (kuva 3.2).

**Kuva 3.2 A- ja B-osan kolmannen kerroksen varatiejärjestelyt**

Opetustilojen osalta suosituksena olisi niiden varustaminen varatiellä ja laukaistavilla tikkailla maan pinnalle. Tällä hetkellä vastaavaa ratkaisua on käytössä vain osassa opetustiloista.
