Pvm.
28/04/2023
Projektiviite
SE 1000

RAKENTEELLISEN TURVALLISUUDEN ARVIOINTI

Kauniaisten jäähalli

Vanha Turuntie 42

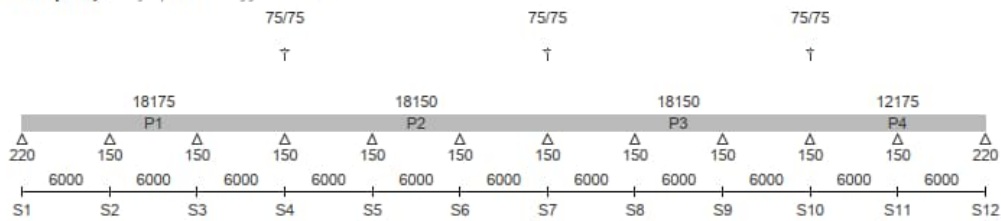
Kuva R1. Rakennemalli ja poimulevyn profiili

Geometria on mallinnettu laskentaohjelmaan rakenteen mittojen mukaan. Poimulevy on pääosin kolmiaukkoinen. Laskentamallin oikeassa päässä (linjat 11-13) poimulevy on kaksiaukkoinen.

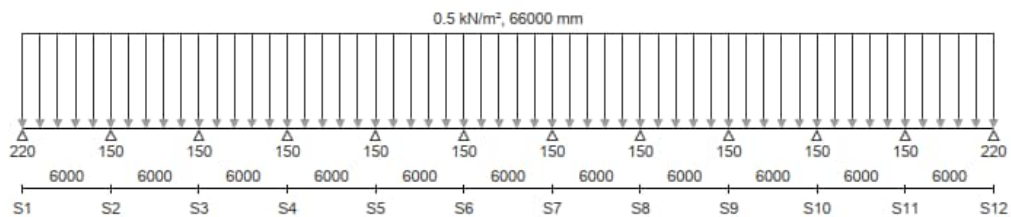
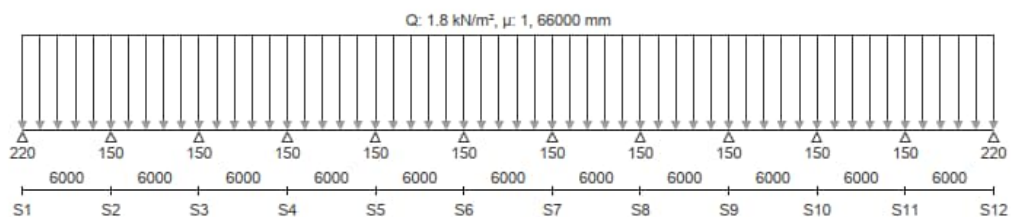
Kuva R2. Vaikuttavat kuormat
Käyttöasteet

Laskelman mukaan poimulevyn momenttikapasiteetti ylittyy kaksiaukkoisen poimulevyn keskituen kohdalla. Katso erillinen raportti Poimu-ohjelman tuloksista.

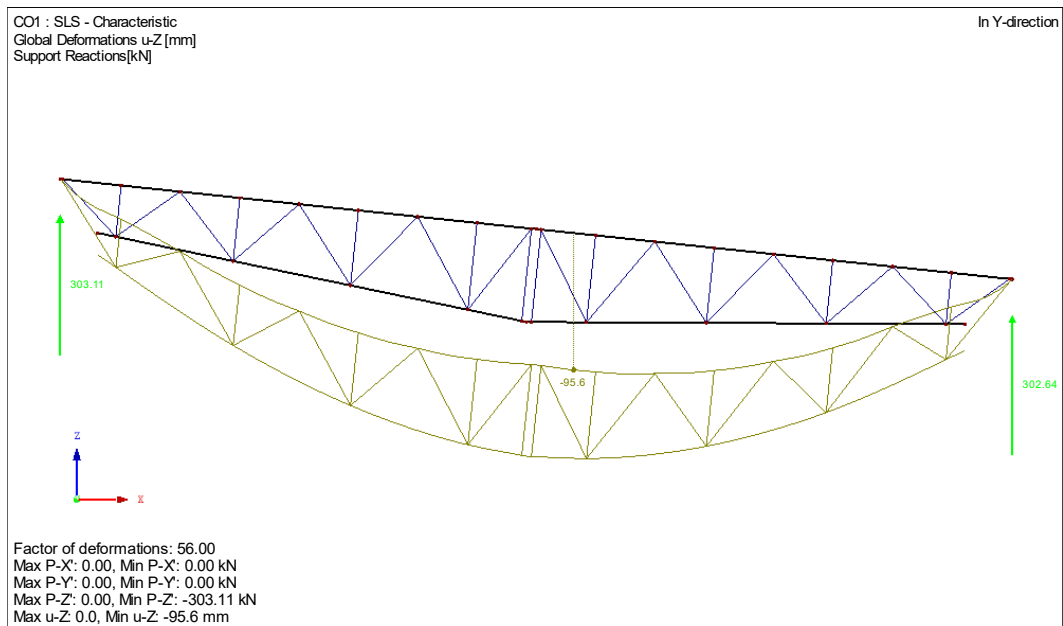
Kuva R4. Kattoristikon käyttörajatilan taipuma

Käyttörajatilan (KRT) sallittu taipuma on $L/300 = 124$ mm. Laskelmien mukaan taipuma käyttörajatilassa on 95.6 mm eli $L/390$.

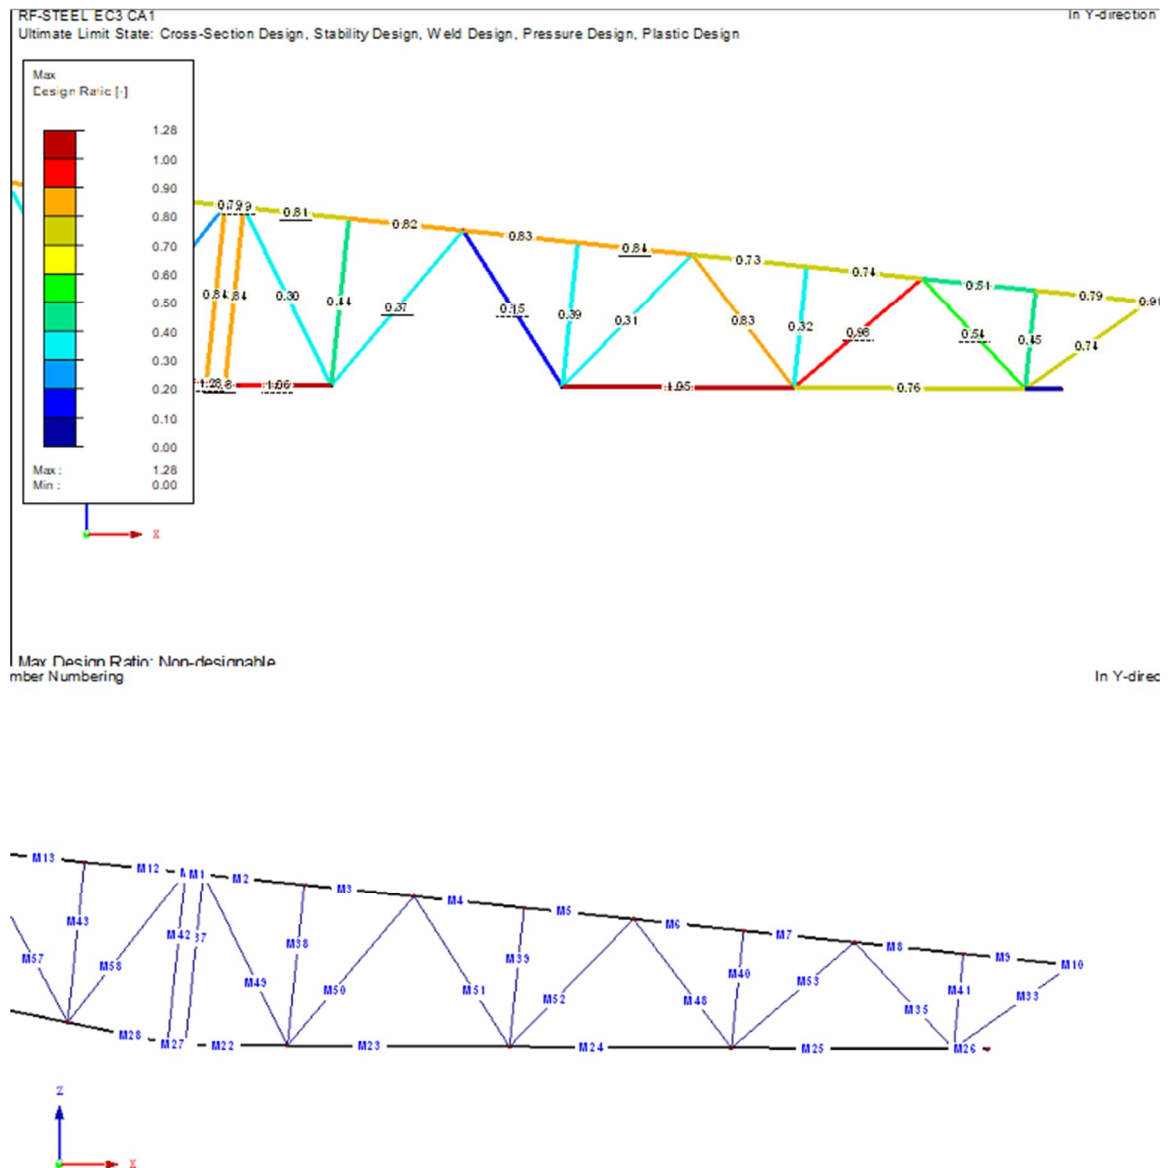
Kuva R5. Kattoristikon murtorajatilan tulokset

- M27 – 128 % yhdistetty taivutus, leikkaus ja normaali voima; 98 % vetovoima
- M22 – 106 % yhdistetty taivutus, leikkaus ja normaali voima; 99 % vetovoima
- M23 – 106 % vetovoima ja "non-designable" (Tämän vuoksi sauvaa ei näy ylemmässä laskentatuloksia esittävässä kuvassa)
- M24 – 105 % yhdistetty taivutus, leikkaus ja normaali voima; 99 % vetovoima
- M53 – 98 % vetovoima

Tämän vuoksi yhdistetyt tarkastukset sauvoilla M27, M22, M23, M24 saavat lisää 10 % kapasiteettiä. Siten vain sauva M27:lla kapasiteetti ylittyy. Tätä kohtaa rakenteesta on aikanaan vahvistettu hitsaamalla teräslevyt liitoksen molemmiin puolin. Siten tehdyn laskelman perusteella voidaan todeta, että ristikon sauvojen kapasiteetti on riittävä rakentamisajankohdan mukaisille kuormille.

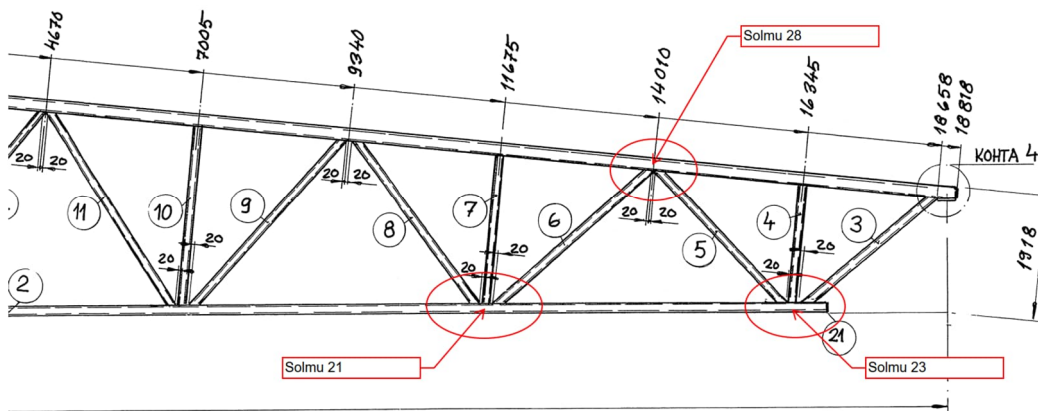
Kuva R6. Kattoristikon kriittiset liitokset

Ristikon kolme kriittistä solmupistettä valittiin analysoitavaksi diagonaalien maksimijännityksen alueella.

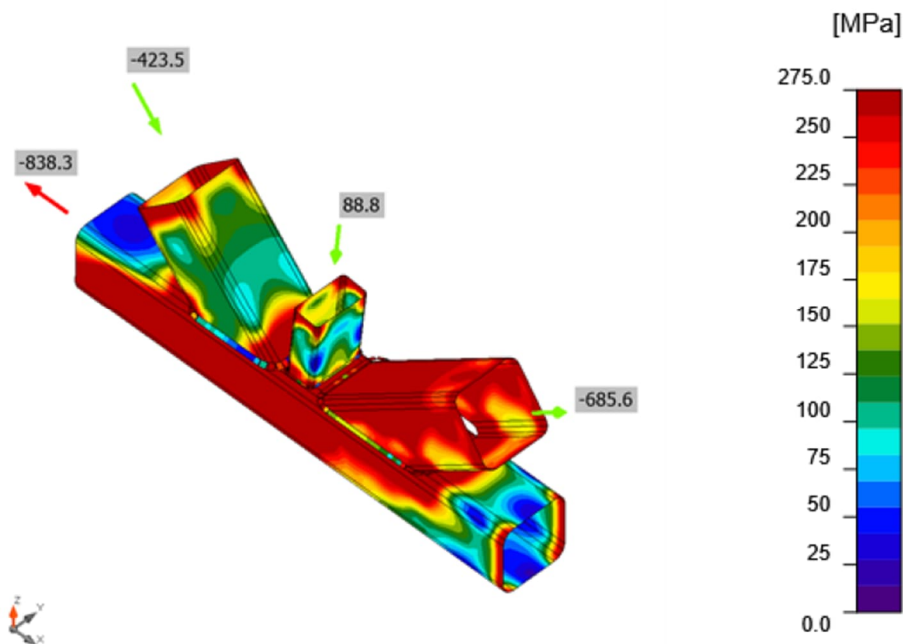
Kuva R7. Solmu 23 jännitys murtorajatilassa.

Punaiset osat osoittavat, että levyn jännitys on teräksen myötörajassa tai sen yläpuolella. Laskentatuloksen mukaan alapaarteen vetokapasiteetti ylittyy ja oikean diagonaalin vetokapasiteetti ylittyy.

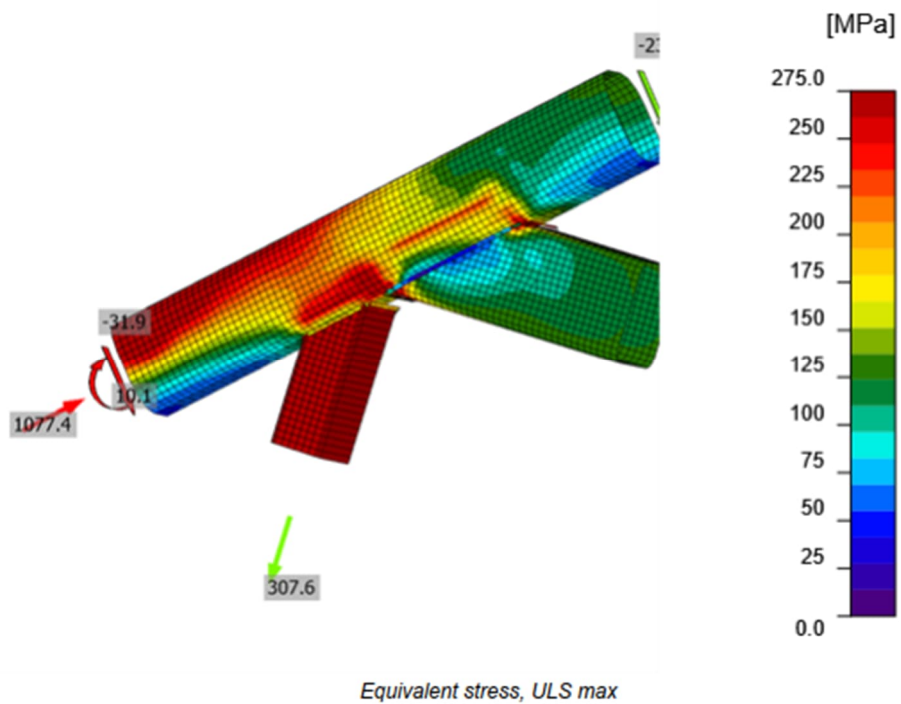
Kuva R8. Solmu 28 jännitys murtorajatilassa.

Punaiset osat osoittavat, että levyn jännitys on teräksen myötörajassa tai sen yläpuolella. Laskentatuloksen mukaan vasemman diagonaalin vetokapasiteetti ylittyy.

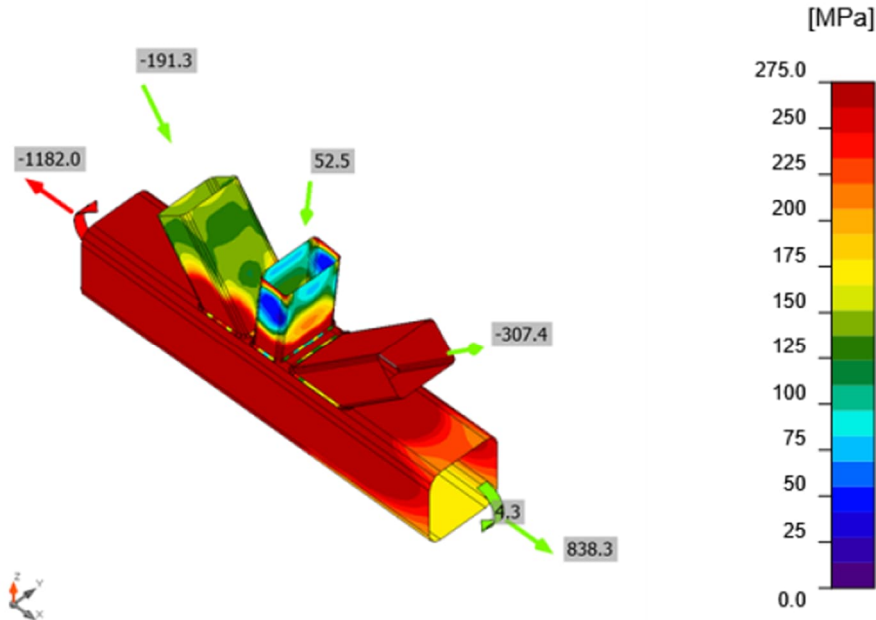
Kuva R9. Solmu 21 jännitys murtorajatilassa.

Punaiset osat osoittavat, että levyn jännitys on teräksen myötörajassa tai sen yläpuolella. Laskentatuloksen mukaan oikean diagonaalin vetokapasiteetti ylittyy.
