● Nykyiset hidasteet
Kauniaisissa,
tilanne 11/2021

● Hidaste-aloitteet
11/2021-11/2022

Yhteenveto esitetyistä jatkotoimista

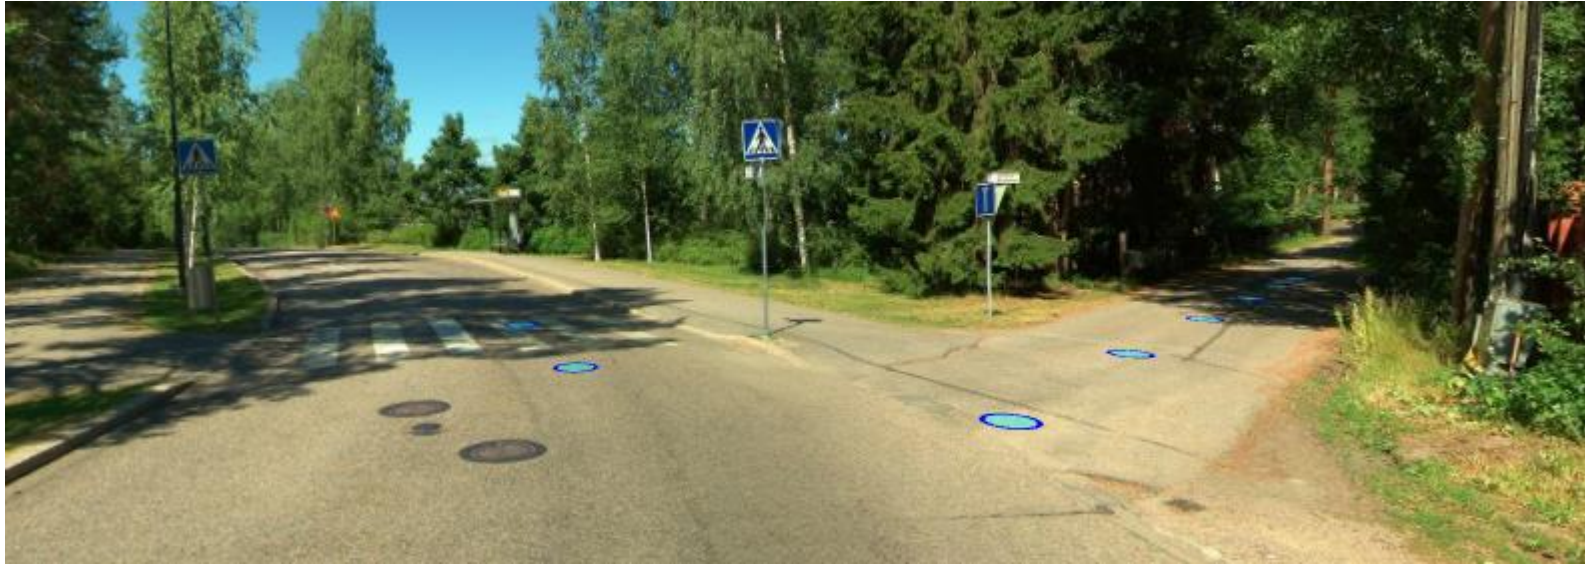
1 Vanha Turuntie 23

Suojatiemerkkien yhteyteen vilkkuvalo parantamaan suojatien havaitsemista. Hidasteraidat ennen suojatietä herättämään autoilijan huomio. Tarkistetaan olemassa olevien hidasteiden kunto. Selvitetään pysäkin siirtoa eteenpäin 5-10 metrillä, jolloin näkyvyys suojatielle paranee.

1. Sailonkuja

- Tehdään hidasteraidoitus sekä asennetaan suojiamerkkien yhteyteen vilkkuvalo, tarkistetaan nykyisten hidasteiden kunto. Selvitetään pysäkin siirron eteenpäin siirtoa 5-10 metrillä. Suunnitelman perusteella varataan kuntatekniikan ensi vuoden määrärahoista resurssit sen toteuttamiseen vuonna 2023.

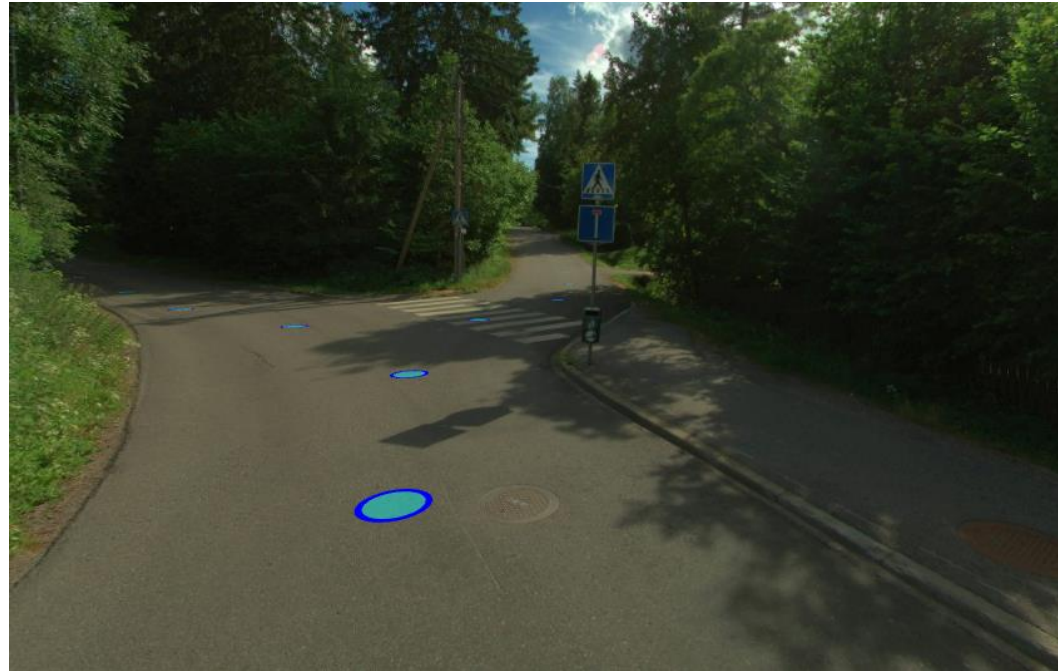
2.Yhtiöntie x Tornikuja

Alueella 30 km/h rajoitus. Tornikujalta tulevilla ei ole kärkikolmiota, joten normaali tasa-arvoinen risteys. Ei toimenpiteitä. Normaalit kunnossapitotoimet koskien risteuksen kasvillisuutta.

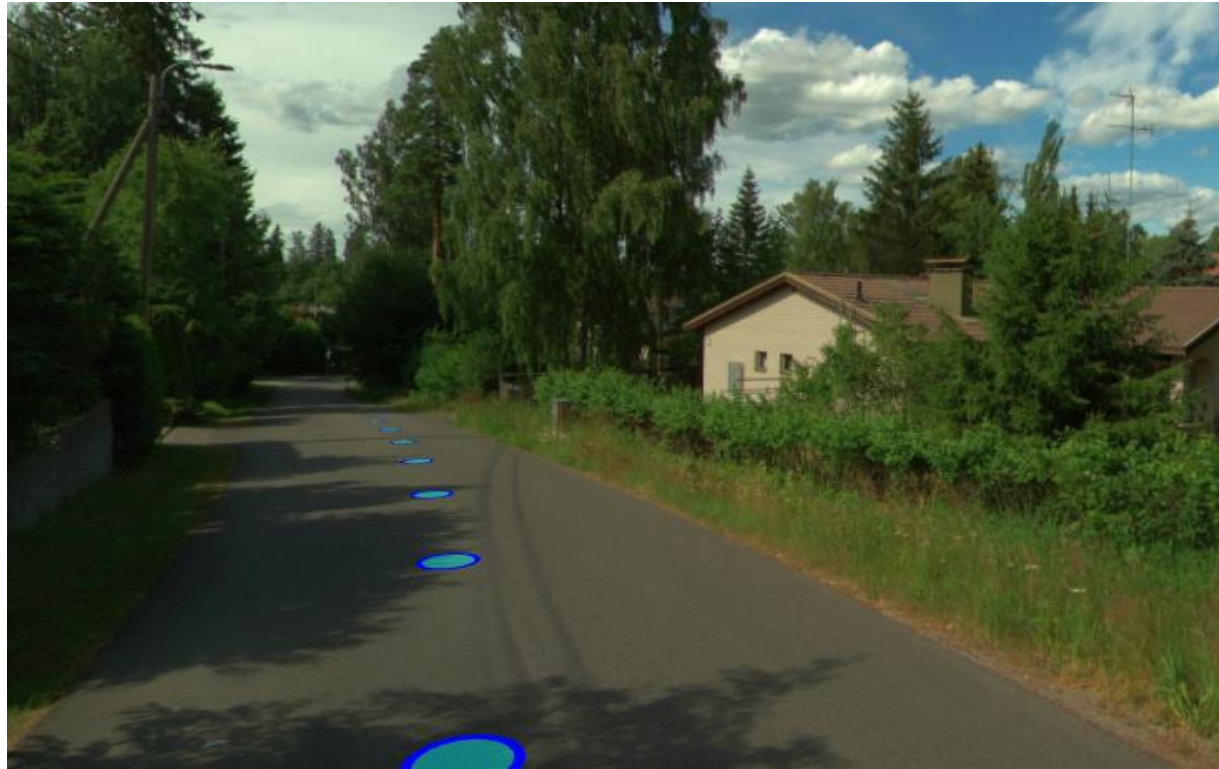
3.Yhtiöntie 17

Alueellinen kokoojakatu, leveys ~5 metriä. Tornikujan risteys näkyy tien päässä. Alueella 30 km/h rajoitus. Ei toimenpiteitä.

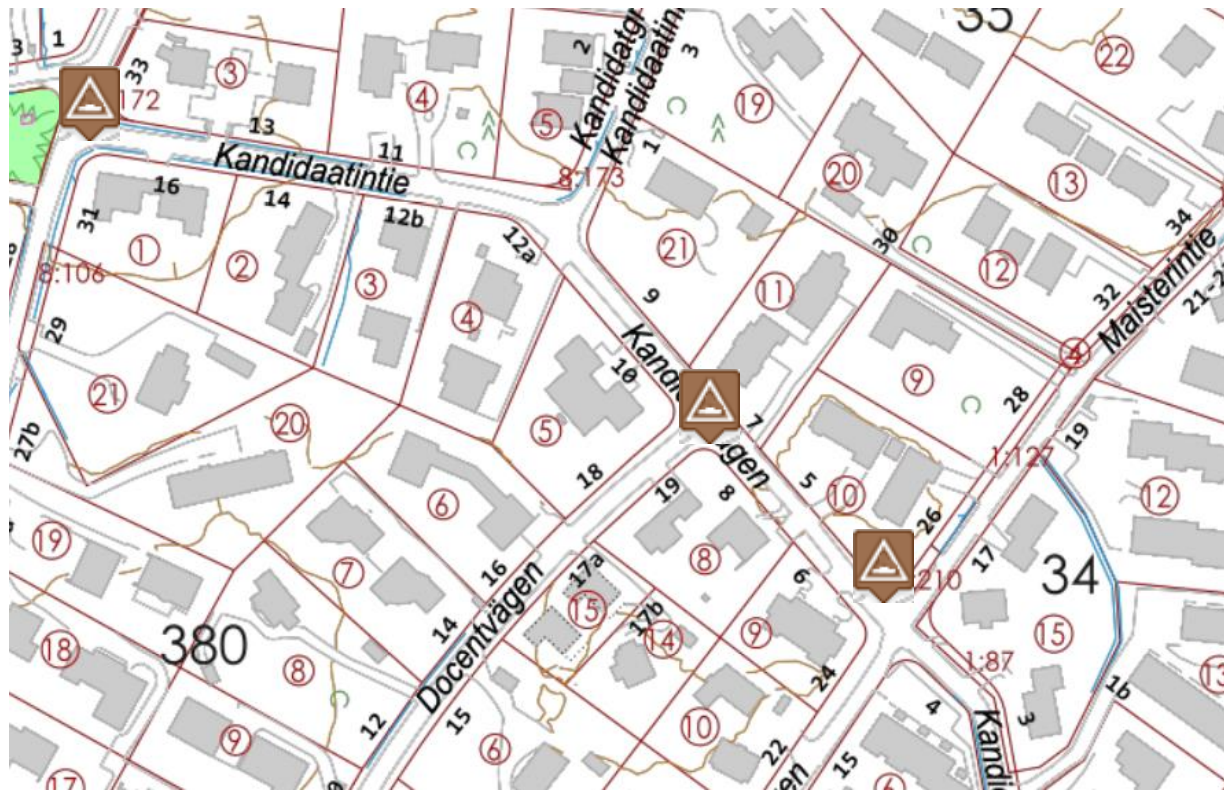
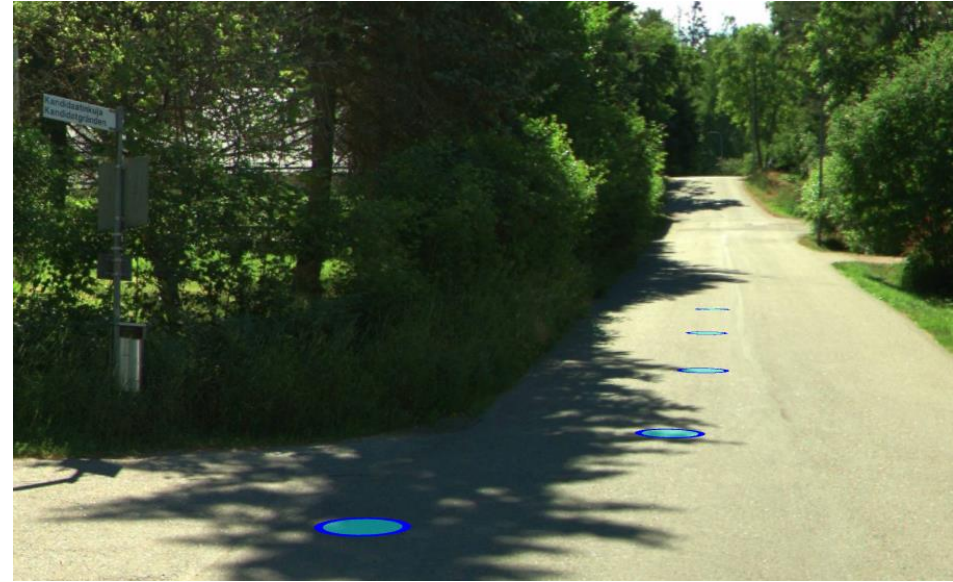
4. Kandidaatintie

Alueellinen kokoojakatu, jossa 30km/h rajoitus.
Pääosin asukkaiden omaa liikennettä.

Jatkotarkasteluun vuoden 2023 aikana, jossa mietitään liikenteen rauhoittamisen toimenpiteitä ja arvioidaan niiden kustannukset. Jatkotarkastelussa tarkistetaan nykyisten korotettujen risteysalueiden kunto sekä mietitään toimenpiteitä, jolla kadun leveyttä saadaan optisesti kavennettua (esim. istutukset, pyöräkaduksi muuttaminen, kavennus pintamateriaalien avulla)

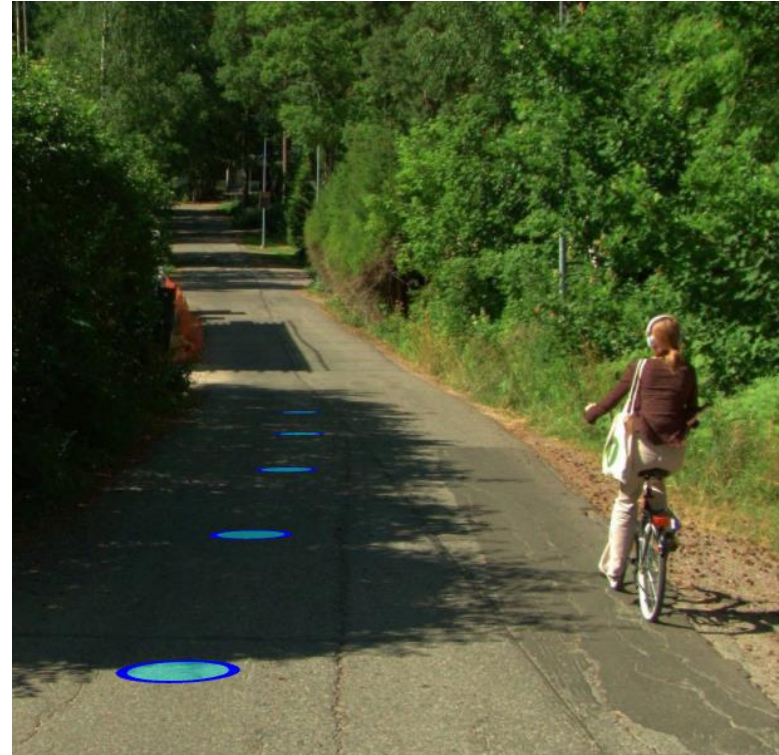
4. Maisterintie

Alueellinen kokoojakuu,
jossa 30km/h rajoitus.
Pääosin asukkaiden omaa liikennettä.

Jatkotarkasteluun vuoden 2023 aikana, jossa mietitään liikenteen rauhoittamisen toimenpiteitä ja arvioidaan niiden kustannukset. Jatkotarkastelussa tarkistetaan nykyisten korotettujen risteysalueiden kunto sekä mietitään toimenpiteitä, jolla kadun leveyttä saadaan optisesti kavennettua (esim. istutukset, pyöräkaduksi muuttaminen, kavennus pintamateriaalien avulla)

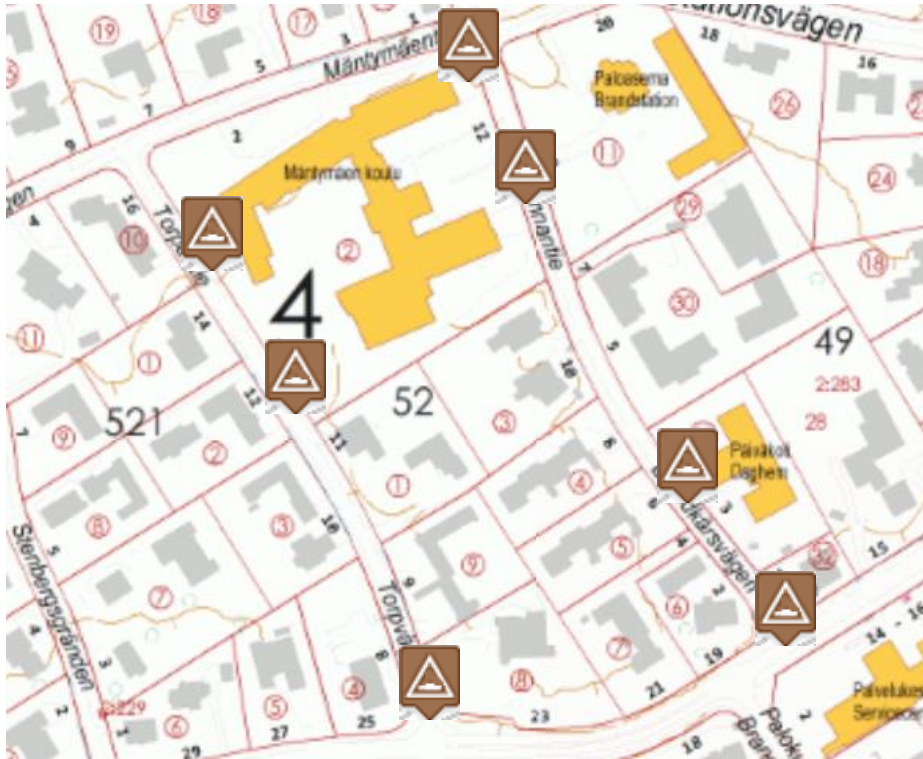
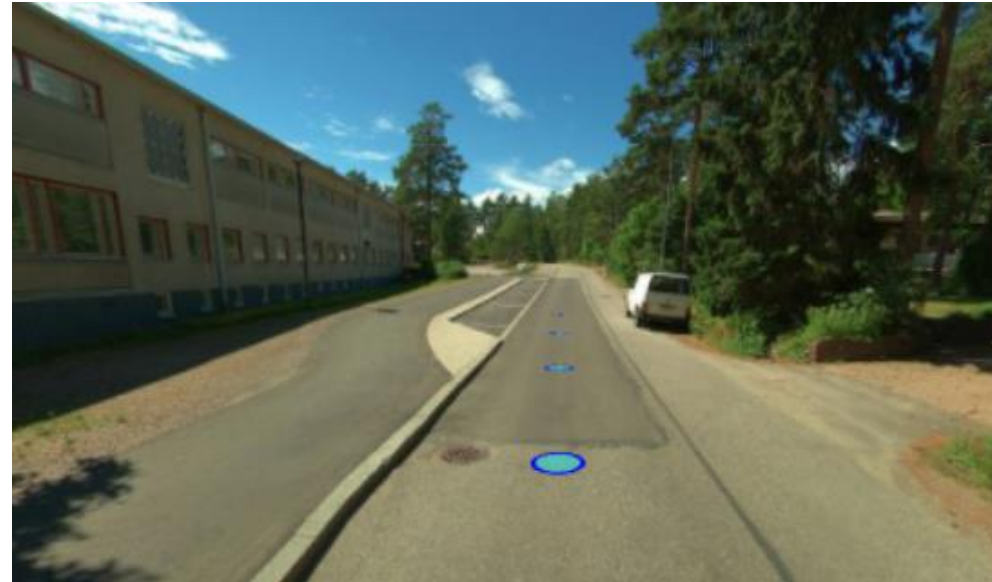
6. Mäntymäentie

Tonttikatu, 30 km/h rajoitus. Ei toimenpiteitä.

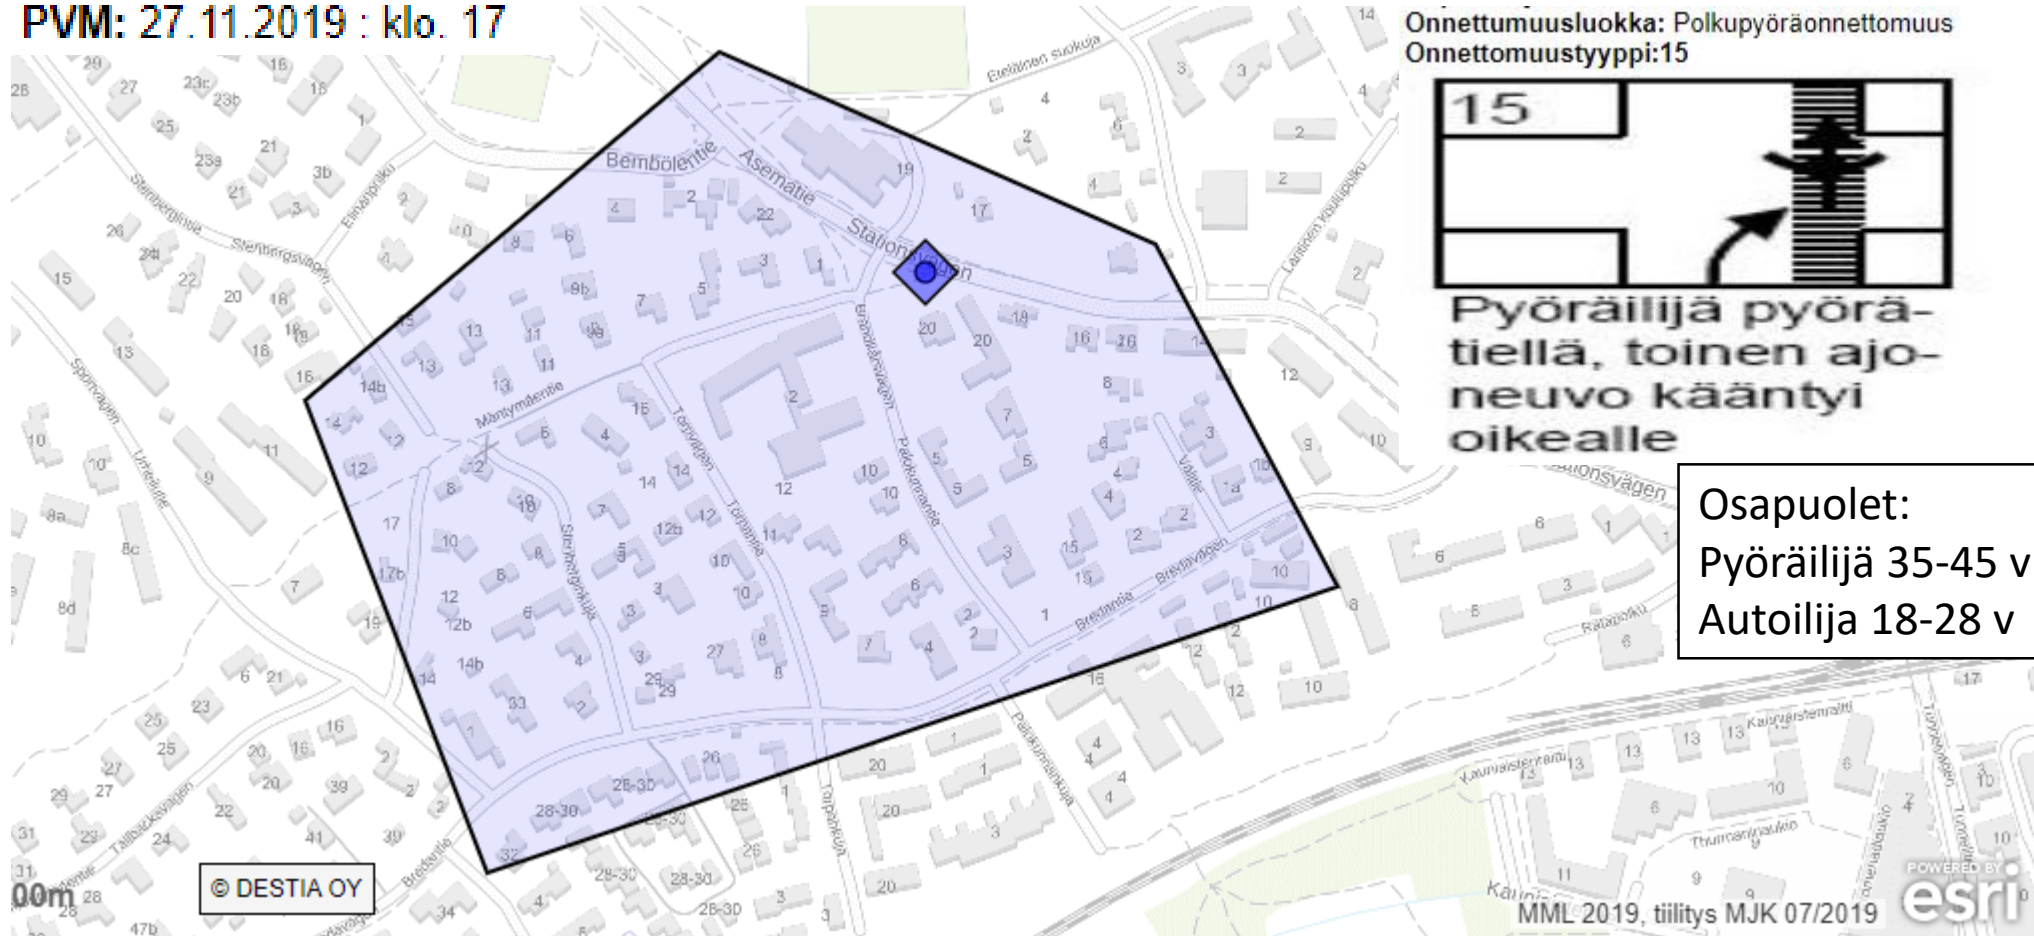
Mäntymäentien lähistön onnettomuudet 2017-2021

PVM: 27.11.2019 : klo. 17
