## **HANKESUUNNITELMA JULKISIVUJEN KORJAUS**

**KASAVUOREN KOULUKESKUS  
KASAVUORENTIE 1  
02700 KAUNIAINEN**

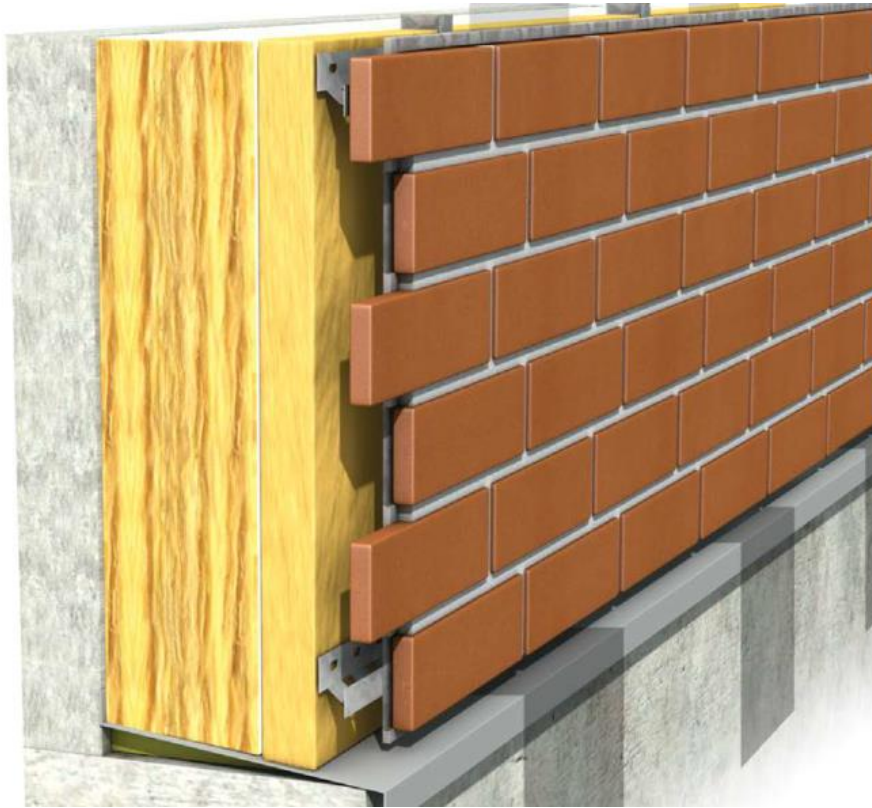
- ❖ sisäkuori
- ❖ kivivillaeriste esim. Paroc eXtra, 100 mm,  $\lambda=0,36$  W/mK
- ❖ kivivillaeriste, tuulensuojapintainen, esim. Paroc Cortex, 50 mm,  $\lambda=0,33$  W/mK
- ❖ tuuletusrako, 30 mm
- ❖ Stofix-tiililaattalevy, 20 mm
- ❖ rakenteen paksuus sisäkuoren ulkopinnasta laskettuna = 20 cm
- ❖ rakenteen laskennallinen U-arvo noin 0,23 W/m<sup>2</sup>K

Kuva 1. Esimerkkikuva tiililaattalevy-rakenteesta.
