## **HANKESUUNNITELMA JULKISIVUJEN KORJAUS**

**SVENSKA SKOLCENTRUM  
LÄNTINEN KOULUPOLKU 3  
02700 KAUNIAINEN**

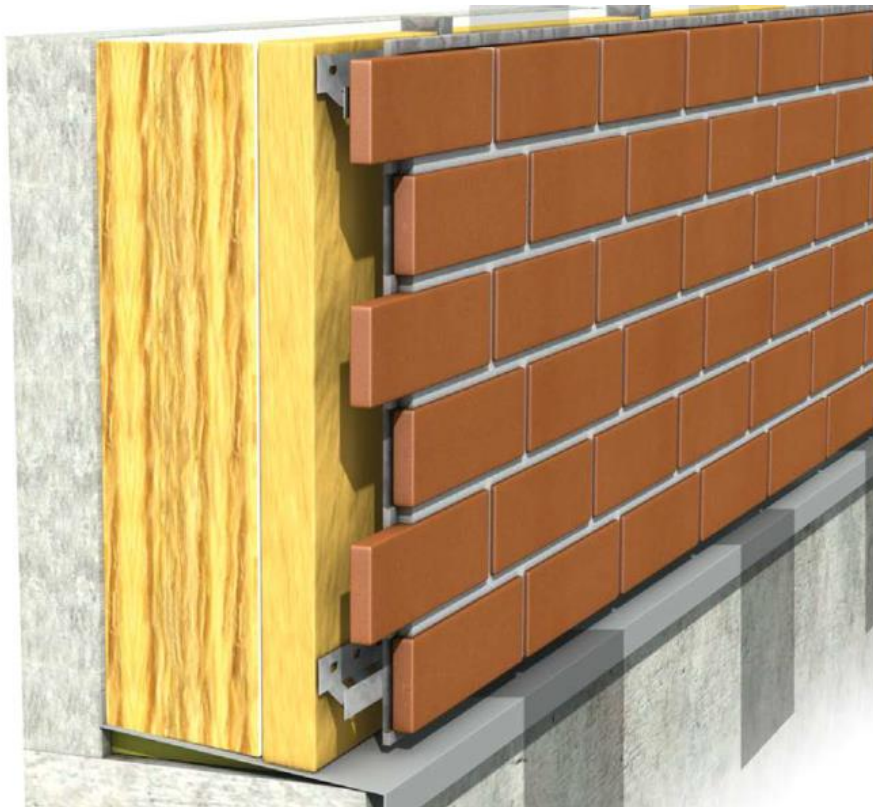
### Uusi seinärakenne:

- ❖ sisäkuori
- ❖ kivivillaeriste esim. Paroc eXtra, 100 mm,  $\lambda=0,36$  W/mK
- ❖ kivivillaeriste, tuulensuojapintainen, esim. Paroc Cortex, 50 mm,  $\lambda=0,33$  W/mK
- ❖ tuuletusrako, 30 mm
- ❖ Stofix-tiililaattalevy, 20 mm
- ❖ rakenteen paksuus sisäkuoren ulkopinnasta laskettuna = 20 cm
- ❖ rakenteen laskennallinen U-arvo noin  $0,23$  W/m<sup>2</sup>K

Kuva 1. Esimerkkikuva tiililaattalevy-rakenteesta.

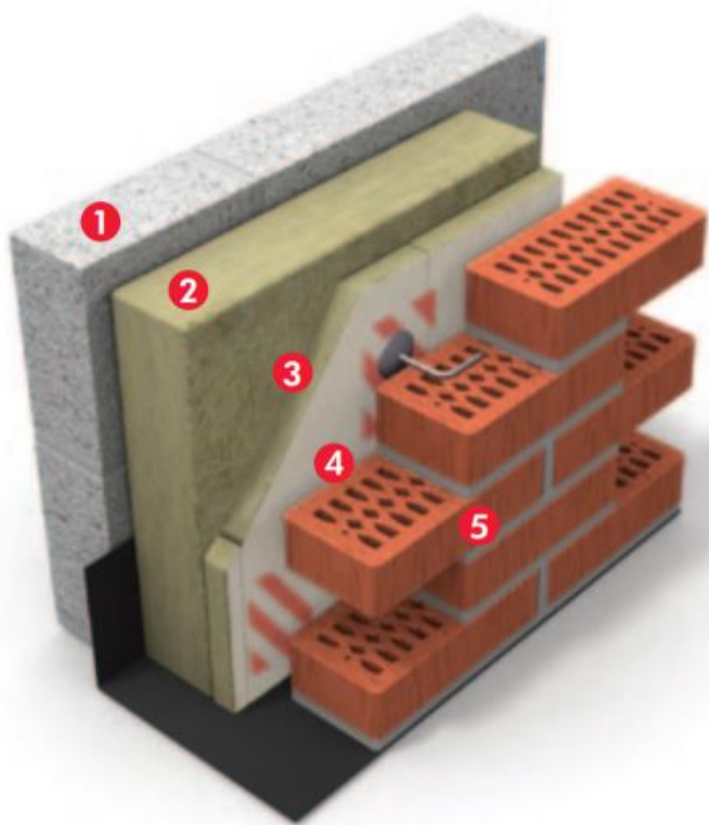
Kuva 2. Esimerkkikuva paikalla muuratusta tiiliseinästä. 1)sisäkuori 2) eristelevyt 3) tuulen-  
suojaeriste 4) yhtenäinen tuuletusrako 5) ulkoverhoustiili

- ❖ julkisivupintaa on kasvatettava reilusti nykyisestä
- ❖ tiilisiteiden ankkuroinneissa saattaa tulla ns. läpiporauksia
- ❖ sokkelia joudutaan kasvattamaan tai tekemään sokkeliin kannatinpalkit, samoin aukkojen ylityksiin
- ❖ hitaampi tehdä kuin tiililaattalevyillä

- ❖ muurauksen kuivussa voi pinnoille tulla härmettä
- ❖ liitokset ja yksityiskohdat vaativat huolellista suunnittelua ja toteutusta
