**HANKESUUNNITELMA
JULKISIVUJEN KORJAUS**

**KASAVUOREN KOULUKESKUS
KASAVUORENTIE 1
02700 KAUNIAINEN**

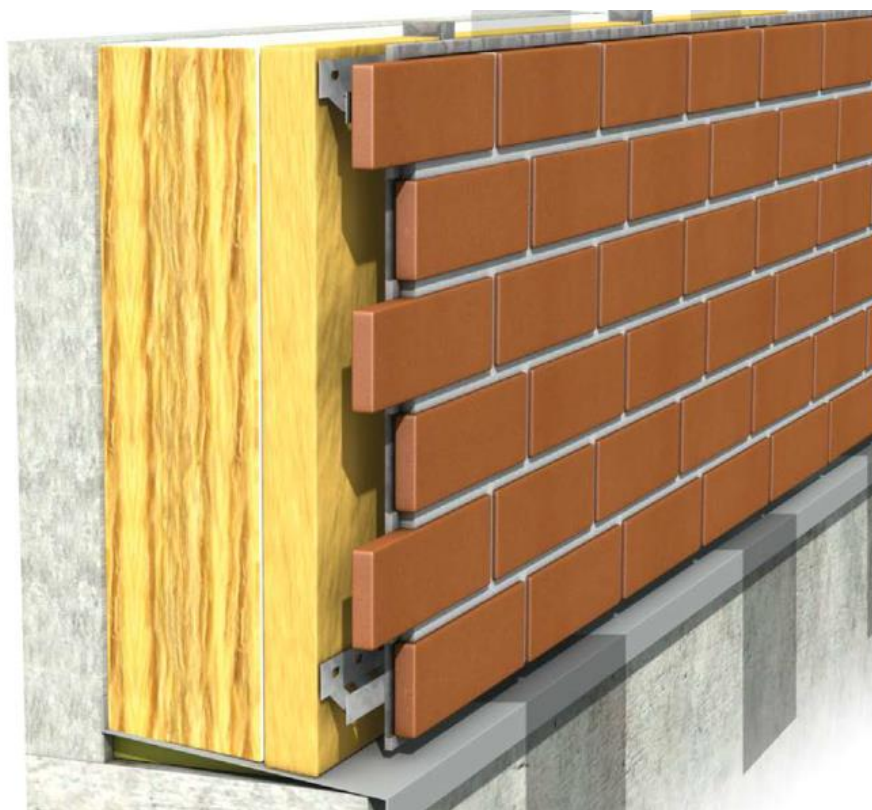
Uusi seinärakenne:

- ❖ sisäkuori
- ❖ kivivillaeriste esim. Paroc eXtra, 100 mm, $\lambda=0,36$ W/mK
- ❖ kivivillaeriste, tuulensuojapintainen, esim. Paroc Cortex, 50 mm, $\lambda=0,33$ W/mK
- ❖ tuuletusrako, 30 mm
- ❖ Stofix-tiililaattalevy, 20 mm
- ❖ rakenteen paksuus sisäkuoren ulkopinnasta laskettuna = 20 cm
- ❖ rakenteen laskennallinen U-arvo noin 0,23 W/m²K

Kuva 1. Esimerkkikuva tiililaattalevy-rakenteesta.
